红外显微镜测定电路板不良焊点

No.FTIR-004

摘要：现代化的电路板（PCB）装配使用自动化的焊接工艺，焊接过程中会产生不良焊锡点，本文介绍通过红外显微镜法分析造成不良焊锡的原因。通过红外显微镜测定了不良焊点处异物的红外光谱图，由此确认该异物的化合物类型。

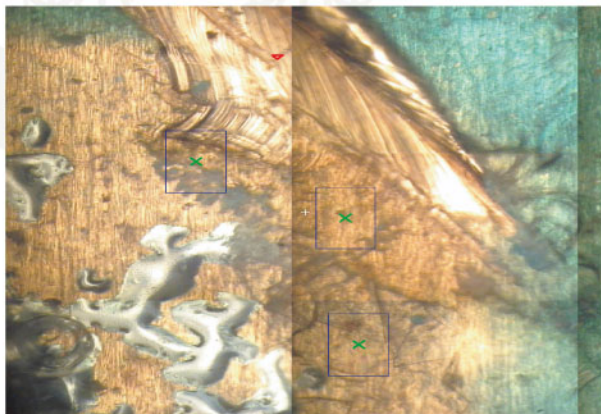
图4不良焊点的显微镜照片

图4是电路板上典型焊锡不良区域的显微镜照片，使用红外显微镜的观察模式，可以发现区域存在大量异物，推测由于该异物的存在影响了上锡效果。

由差谱可以发现异物在 1731cm^{-1} 和 1014cm^{-1} 处有强吸收峰， 1731cm^{-1} 属酯 $\text{C}=\text{O}$ 基伸缩振动吸收（范围在 $1756-1730\text{cm}^{-1}$ ）， 1014cm^{-1} 属酯的 $\text{C}-\text{O}-\text{C}$ 对称伸缩振动，而 $2968-2883\text{cm}^{-1}$ 一组吸收峰属于饱和 $\text{C}-\text{H}$ 吸收，由此可以确认该异物属于脂肪酸酯类化合物。此类异物可能是由于电路板清洗不充分，残留在焊盘上，从而影响上锡效果。

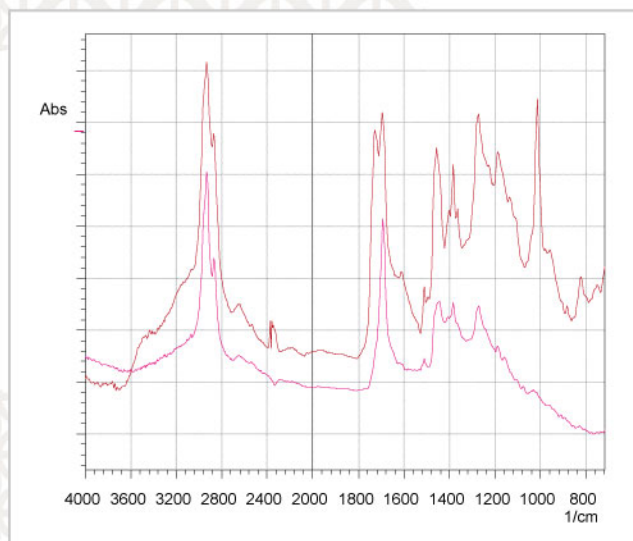
图5 异物与松香的红外光谱图比较

使用红外显微镜测定该异物的红外光谱图，如图5中上面的谱线所示。与助焊剂松香的红外光谱图比较可以发现，图中出现 2927cm^{-1} ， 1693cm^{-1} ， 1446cm^{-1} ， 1384cm^{-1} 处有特征吸收，说明该区域也有助焊剂松香存在，使用软件IRsolution，进行两光谱的差谱运算，得到谱图，如图6所示。
