# 红外显微镜在焊锡电路板助焊剂残留分析中的应用

FTIR-050

**摘要：** 本文使用岛津傅立叶变换红外光谱仪与高性能红外显微镜 AIM-9000 对焊锡电路板上助焊剂 (Flux) 残留进行分析，以规范生产工艺和提高产品质量。结果显示傅立叶变换红外光谱仪与红外显微镜联用，光学显微镜观察微小样品，实现了红外的微区分析和微量分析，对于微小样品可以非常方便地进行定性、定量分析。

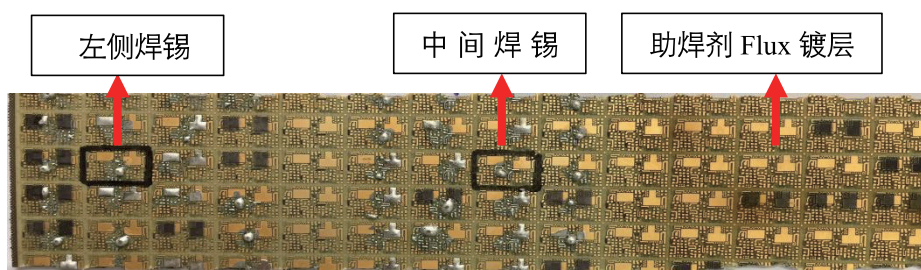
图1 焊锡电路板照片(左侧、中间焊锡点、右侧黄色镀层为助焊剂Flux)

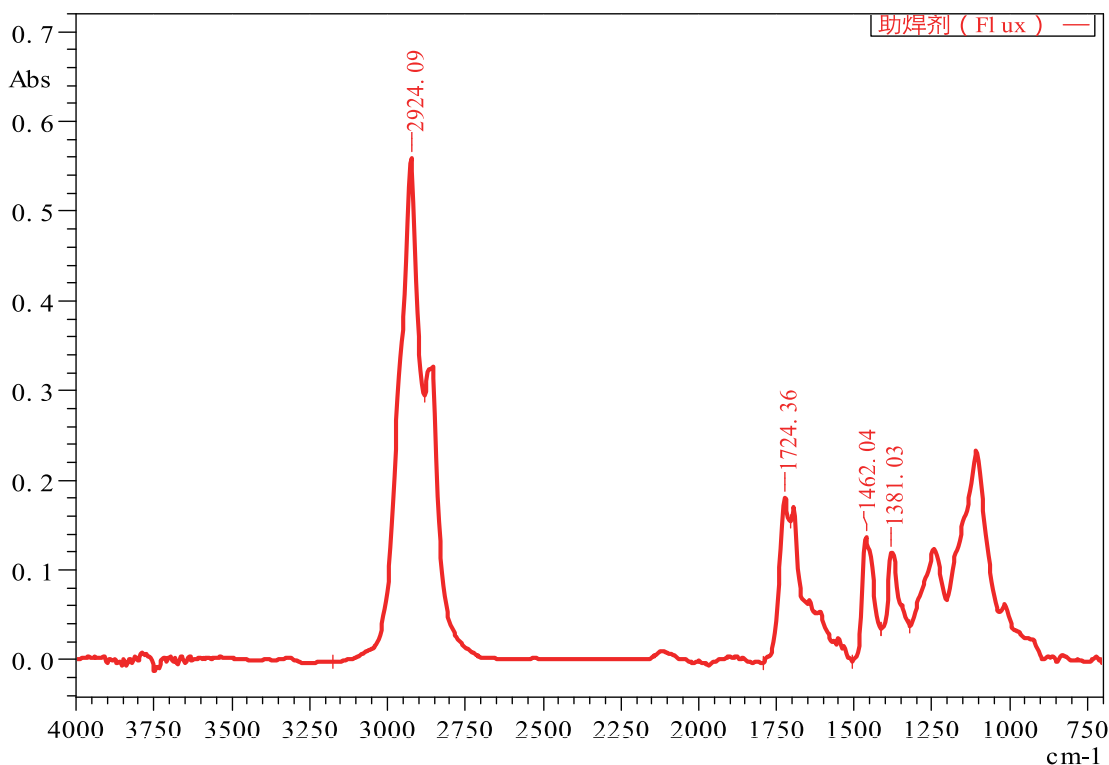
图2 助焊剂(Flux)镀层红外光谱图

上图中助焊剂 (Flux) 在  $2924.09\text{ cm}^{-1}$  (C-H 伸缩振动峰)、 $1724.36\text{ cm}^{-1}$  (C=O 伸缩振动)、 $1462.04\text{ cm}^{-1}$  和  $1381.03\text{ cm}^{-1}$  (甲基, 亚甲基中 C-H 的弯曲振动) 处出峰明显, 这些位置都是松香的特征红外吸收。(焊锡点加工后, 会高温烘烤, 以除去其中的溶剂, 松香在  $168.9^\circ\text{C}$  发生脱羧反应, 所以, 上图中并未看到松香中 -OH 的吸收)

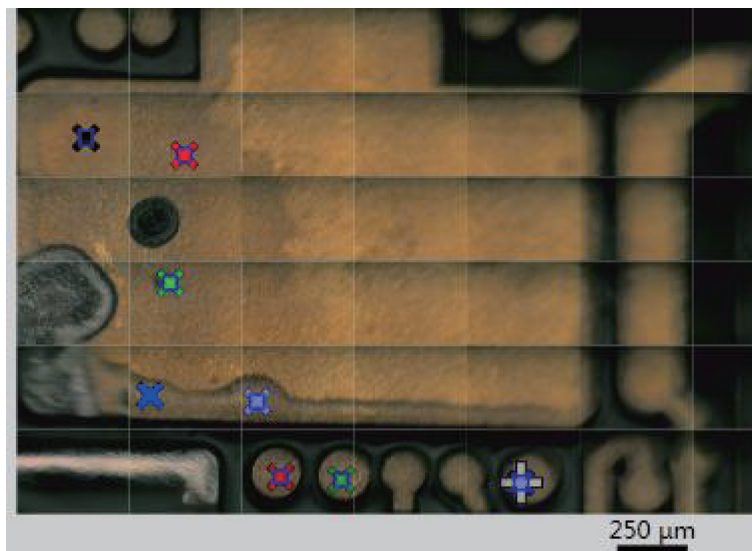
图3 左侧焊锡附近电路板红外显微镜下照片, 标记处为测试点

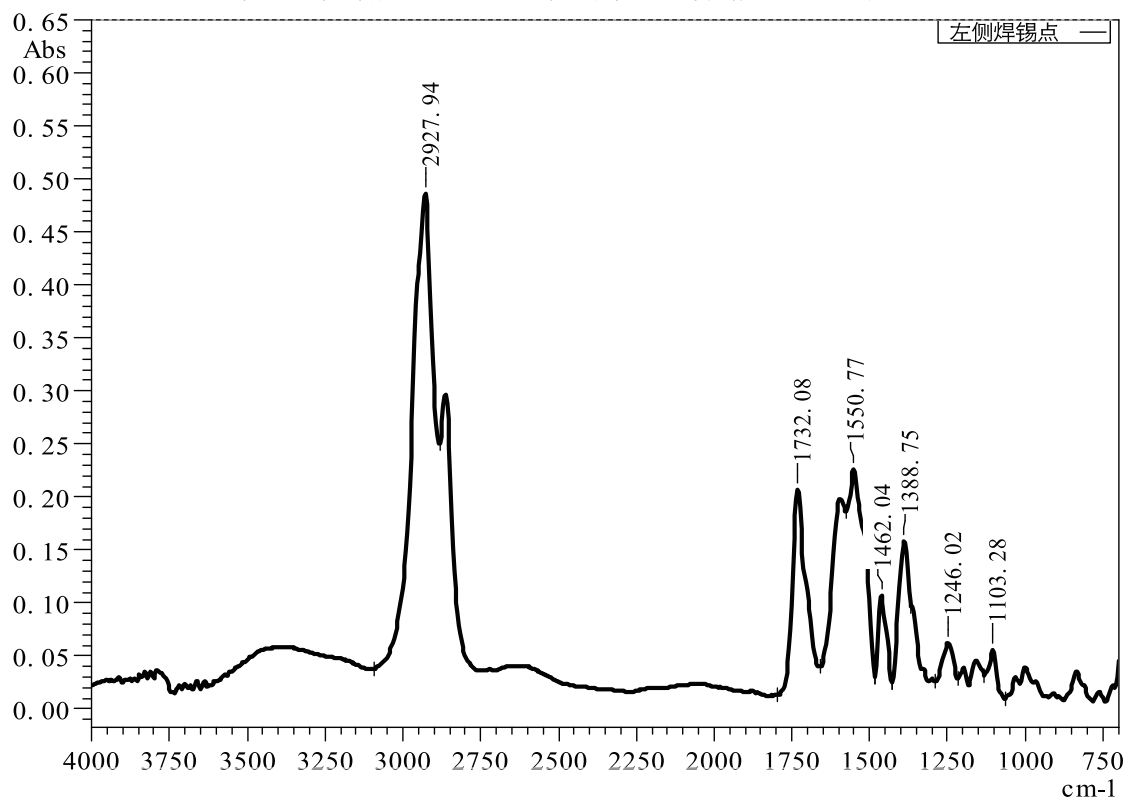
图4 左侧焊锡点红外光谱图

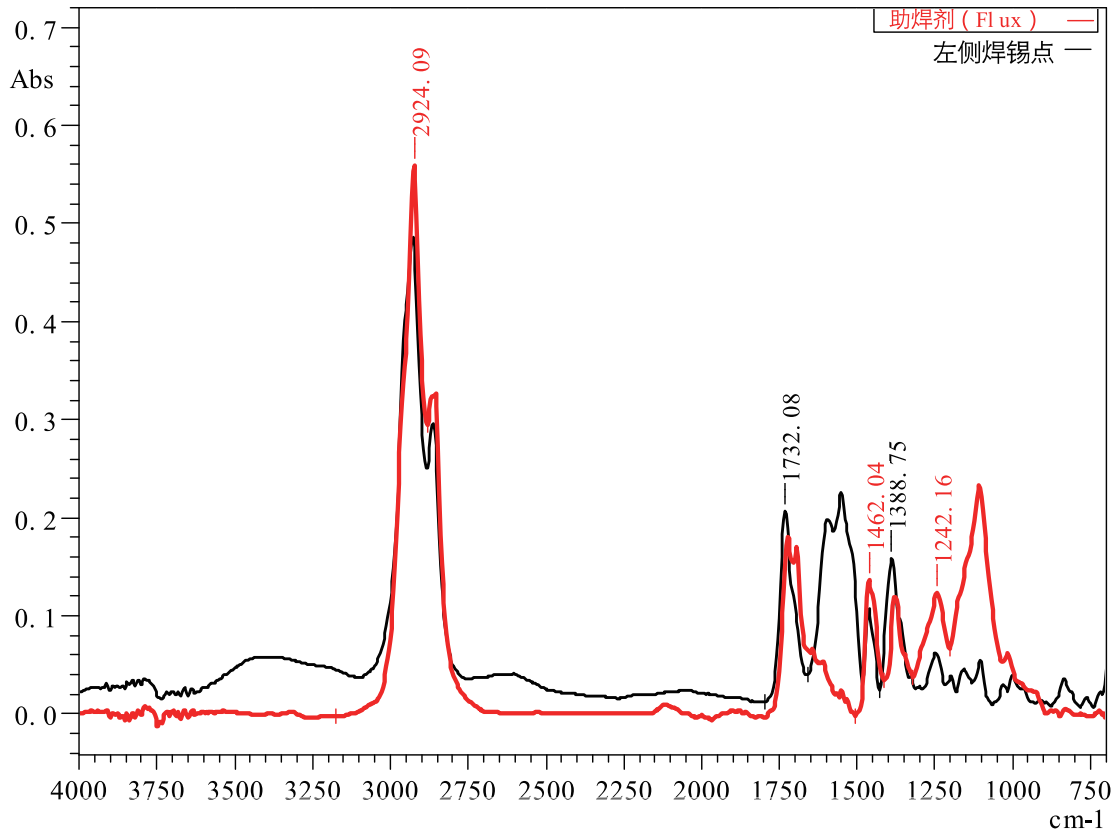
图5 左侧焊锡点与助焊剂(Flux)的红外光谱重叠图

上图中红色、黑色谱线分别为助焊剂 (Flux) 和左侧电路板样品的谱图，可以看到，谱图在  $2924.09\text{ cm}^{-1}$ 、 $1724.36\text{ cm}^{-1}$ 、 $1462.04\text{ cm}^{-1}$ 、 $1381.03\text{ cm}^{-1}$ 、 $1242\text{ cm}^{-1}$  处出峰位置及峰强度比值基本一致，推断，左侧焊锡附近电路板仍有助焊剂 (Flux) 残留。

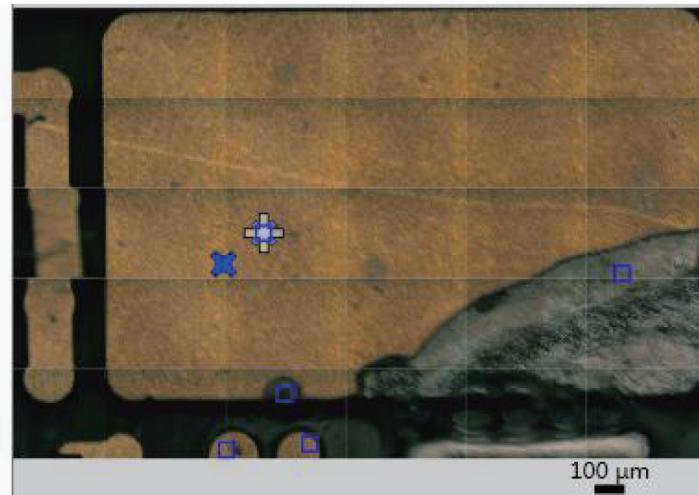
图6 中间焊锡点附近电路板红外显微镜下照片

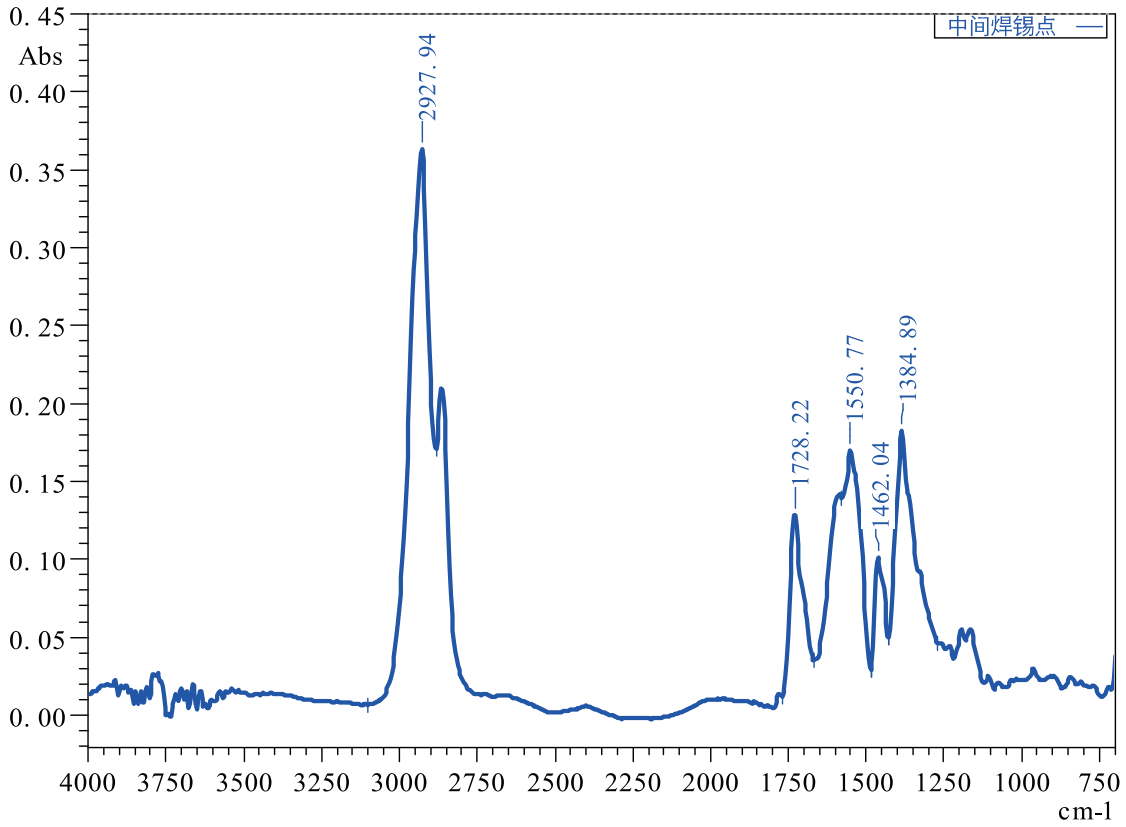
图7 中间焊锡点附近电路板红外谱图

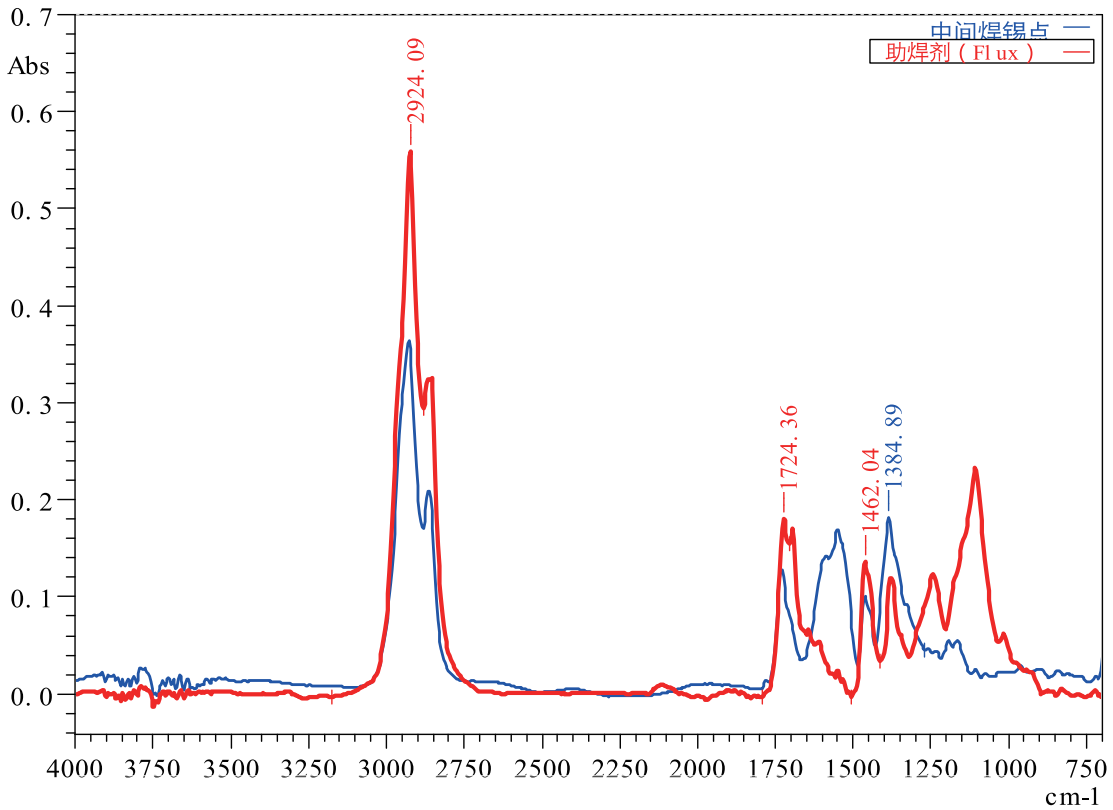
图8 中间焊锡点测量处和助焊剂(Flux)的红外光谱重叠图

上图中红色、蓝色谱线分别为助焊剂 (Flux) 和中间焊锡点的谱图, 可以看到, 谱图在  $2924.09\text{ cm}^{-1}$ 、 $1724.36\text{ cm}^{-1}$ 、 $1462.04\text{ cm}^{-1}$ 、 $1381.03\text{ cm}^{-1}$  处出峰位置及峰强度比值基本一致, 推断, 中间焊锡点附近电路板仍有松香型助焊剂 (Flux) 残留。
