岛津红外显微镜 AIM-9000 和 EDX-8100 联用鉴定树脂材料中的异物

FTIREDX-009

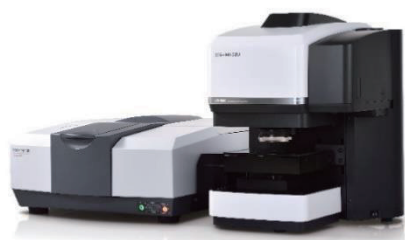
图 1 红外显微镜 (AIM-9000)

图 2 能量色散型 X 射线荧光分析仪 (EDX-8100)

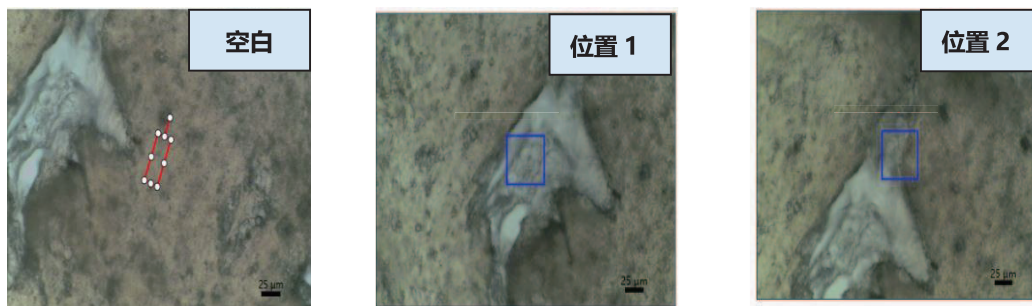
图4 样品显微镜下图片

样品在显微镜下显示不均匀，多次多位置测试出来有 2 种不同的红外光谱图，选取两个典型位置如下：

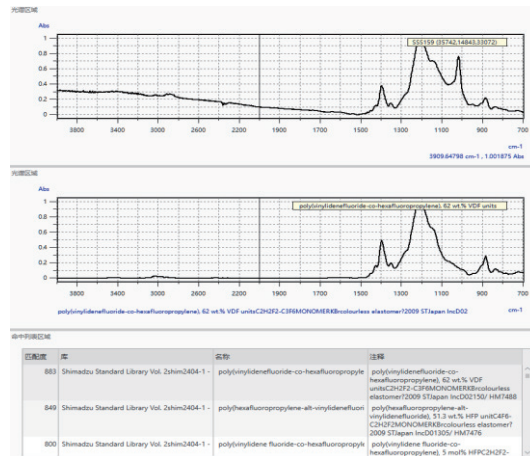
图 7 位置 2 异物红外光谱图

图 8 位置 2 异物分析结果 1

图 9 位置 2 异物分析结果 2

谱图检索结果表明：位置 2 的异物为聚偏二氟乙烯 - 六氟丙烯共聚物和滑石粉。

该异物位置 1 红外谱图分析结果是聚乙烯，该成分与白色树脂成分一致，可能是混入的基材，异物位置 2 红外谱图分析结果是聚偏二氟乙烯 - 六氟丙烯共聚物和滑石粉。滑石粉是无机物，分子式为 $Mg_3[Si_4O_{10}](OH)_2$ ，为了验证该无机成分，使用 EDX 对该异物进行了测试，测试结果含有 Mg 和 Si，确认了滑石粉的存在。
