# SMX-225CT FPD HR 检测汽车发动机缸体孔隙率

SMX-004

**摘要：** 本文介绍运用 inspeXio SMX-225CT FPD HR 微焦点 X 射线 CT 系统检测汽车发动机缸体的孔隙率。汽车发动机缸体的全部扫描，清晰的观察到内部的结构及铸件中孔隙，运用 VG 软件孔隙率分析模块对发动机缸体进行孔隙率分析。通过岛津独有技术——对感兴趣区域进行放大扫描，观察缸体周围缺陷。

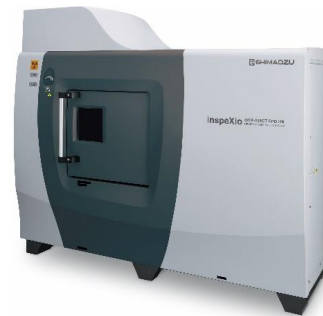
inspeXio SMX-225CT FPD HR 微焦点 X 射线 CT 系统

由于 inspeXio SMX-225CT FPD HR 的接收部分使用 16 英寸的平板检测器，采用 OFFSET 扫描技术，最大的 CT 扫描范围为  $\phi 400 \times H300\text{mm}$ ，因此整个发动机缸体可以整体扫描。使用 Shimadzu 微焦点 X-ray CT 系统 inspeXio SMX-225CT FPD HR 扫描发动机缸体，使用 3D 处理软件 VGSTUDIO MAX (Volume Graphics GmbH) 显示 CT 图像的立体渲染图 (VR) (图 2)。

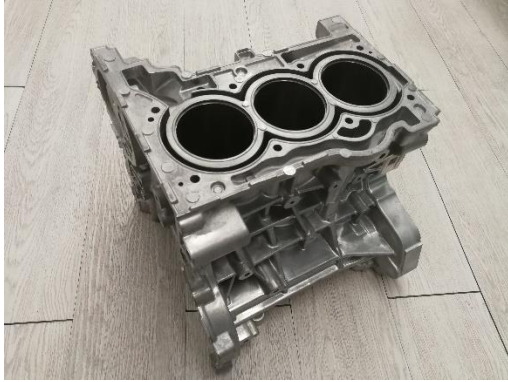
图 1 汽车发动机缸体外观图

本次检测的汽车发动机缸体外观图如图 1。外观尺寸是长 320mmX 宽 320mmX 高 280mm。本测试分两次：第一次扫描整体发动机缸体；第二次扫描发动机缸体单缸缸体。
