SPM & EPMA 技术用于玻璃表面气泡分析

SPM-EPMA-001

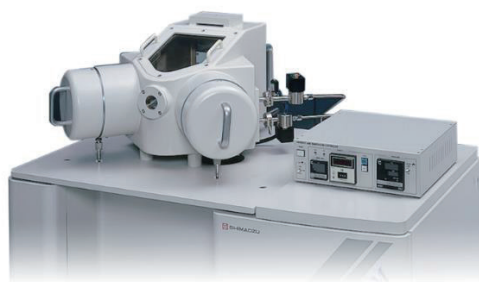
图1 岛津扫描探针显微镜 SPM-9700HT
(带环境控制舱)

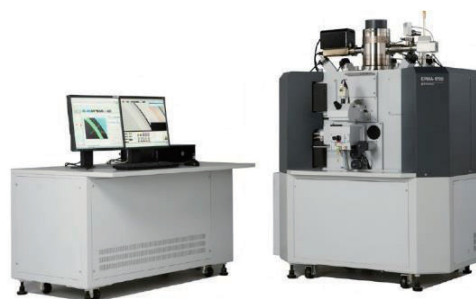
图2 岛津电子探针显微分析仪
EPMA-1720H
