玻璃条纹缺陷的 SPM-EPMA 分析

SPM-EPMA-002

摘要：条纹是玻璃产品中比较普遍存在的一种不均匀性缺陷，属于玻璃三大常见缺陷之一。本文使用岛津扫描探针显微镜 SPM 和电子探针 EPMA 对三类玻璃条纹缺陷进行了测试和分析。在玻璃制品生产过程中，产生条纹的因素有很多，对于玻璃条纹缺陷形态、成分及元素分布特征的特征可以为条纹缺陷产生的原因提供分析思路和针对性的解决方案，为质量管控和工艺优化提供指导。

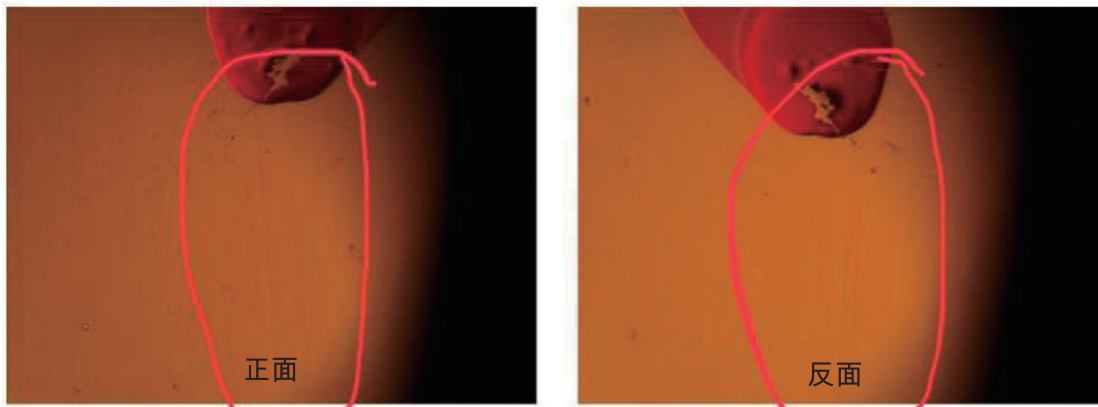
图 3 光学图像下玻璃表面的条纹

用于 SPM 测试的样品表面肉眼可见细长而笔直的“刻痕”状白亮条纹，其光学显微镜下观察到的结果见图 3。

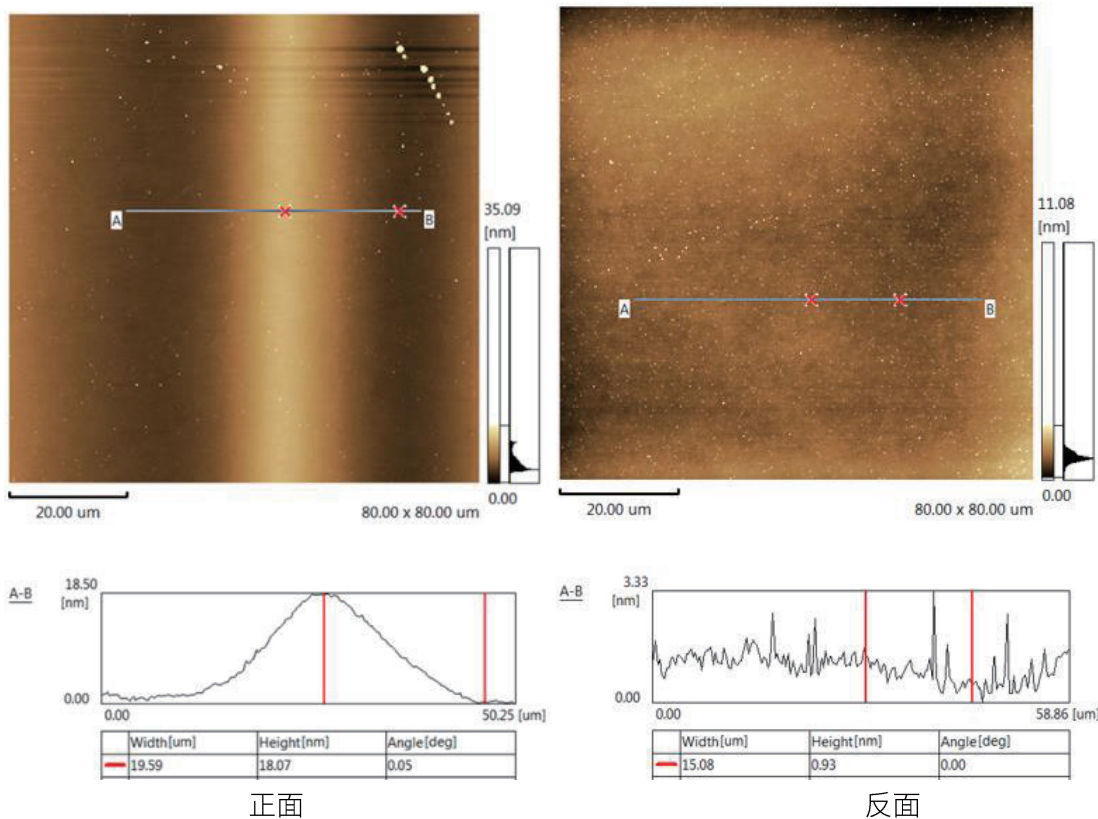
图 4 二维形貌图及其剖面线数据

使用 SPM 分别对正反面二维形貌图及其剖面线数据进行分析，结果如图 4 所示。左图为样品正面的形貌图，图中颜色亮的部分表示高的部分，颜色暗的部分表示低的部分（图中的小亮点为样品表面的杂质小颗粒）。从图中可以看到扫描区域范围内中间有一条凸起的部分，从剖面线数据可以得到凸起部分的高度为 18.07 nm，宽度为 39.18 nm。右图为样品反面的形貌图，从图中可以看到扫描区域范围内很平整，没有大的凸起，表面的起伏约为 0.93 nm，没有类似于正面的凸起。

从 SPM 测试的结果看，正面条纹缺陷处的表面有较大的凸起，而缺陷对应的反面表面则是正常的，没有大的起伏（与周围区域相同）。

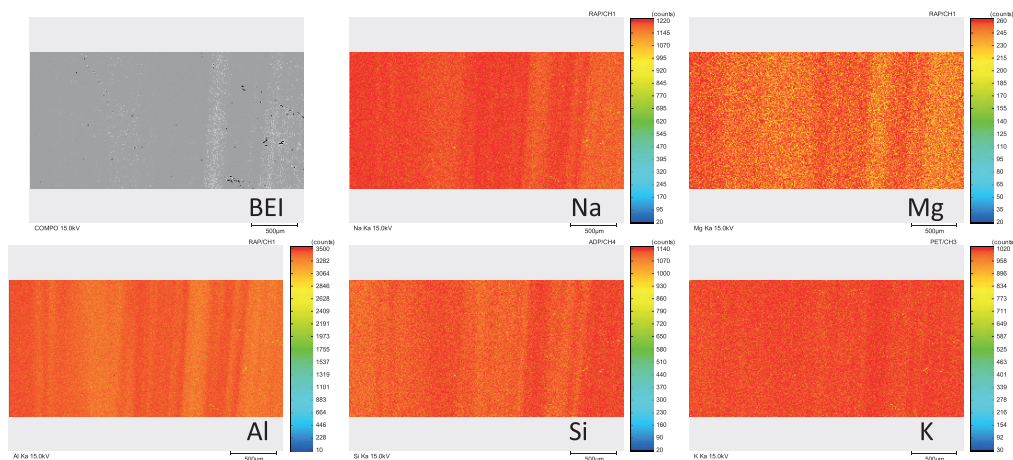
图 5 玻璃表面黑色条纹元素面分布特征

测试试样有肉眼可见的黑色条纹排列，冷镶嵌制样后测试元素的面分布（测试中心位置为表观黑线处）。由于进行了制样处理，面分析结果中的 BEI 图像可以避免表面起伏所带来的影响，图像衬度可以直观反映出成分上的差异。元素线分布可以显示在黑线处各元素的波动变化。结果分别如下：

元素面分布和线分布特征符合，结果显示，黑色条纹对应元素扩散分布不均匀，实际上玻璃熔体很难达到完全均匀。玻璃液熔制不良、耐火材料熔入、结石熔化等原因造成的局部元素含量起伏，只有充分搅拌和反复熔化才能得到比较满意的结果，对相应的工艺控制都有要求。

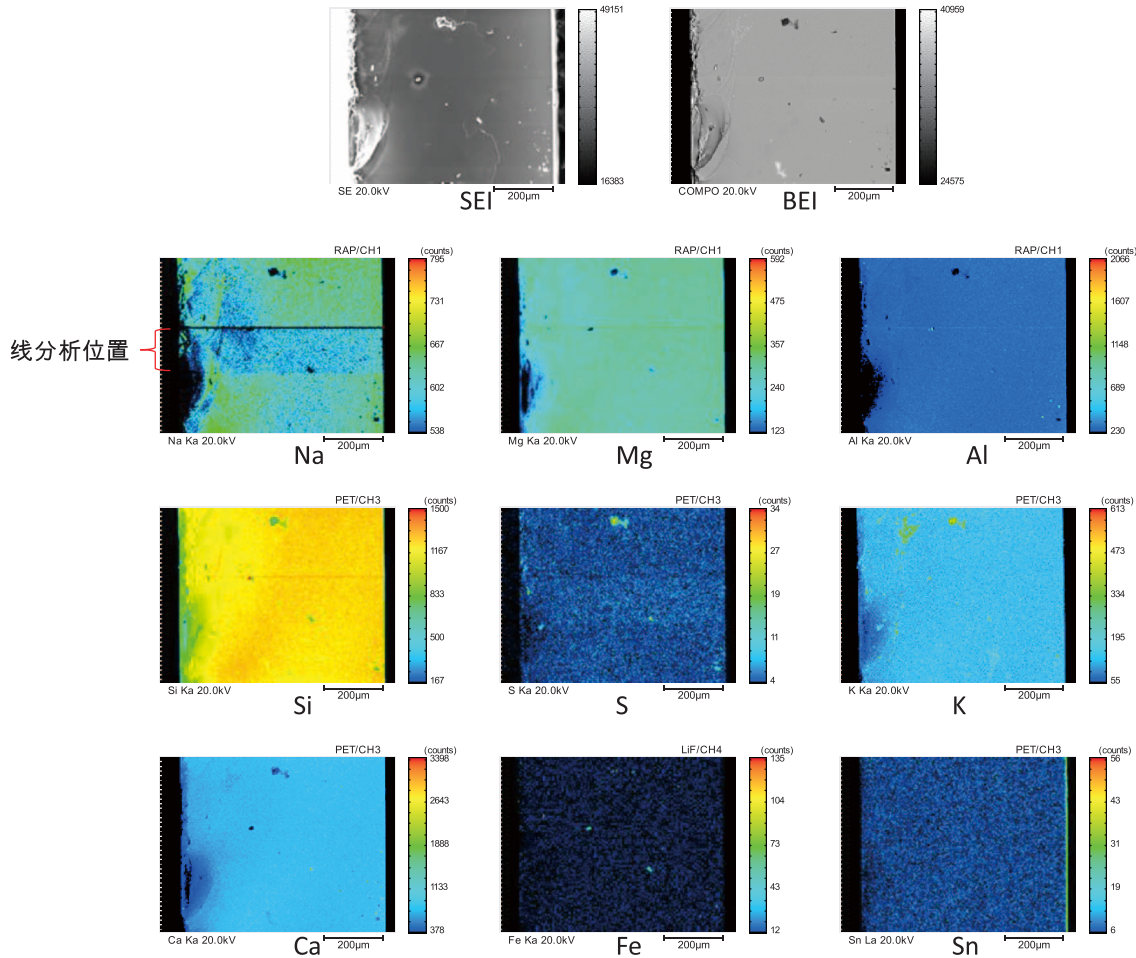
图 7 玻璃横截面元素面分布特征

玻璃试样在透射光或倾斜反射光下，观察到条纹排列特征缺陷。使用电子探针 EPMA 对玻璃正反面进行大范围的线分布特征分析时，并没有发现在可能的缺陷处有明显的元素含量波动。推测这种折射率差异或来自于试样内部。对玻璃横截面进行取样分析，观察到局部的元素富集，结果见图 7。横跨整个横截面的元素线分布结果与面分布结果也相互印证，确认了局部的微量元素不均匀富集，如图 8 所示。

元素线、面分布特征均显示，元素 Na、Mg、Si、Ca 含量低的区域，Al 和 Fe 元素分布较高；而且 Fe 也有单独的异常分布，其它位置也观察到尺寸不等的 K 和 S 的局部富集区域。异常的局部富集来自于玻璃中的结晶物熔解后未能完全扩散均匀化，其可能来源于混合原料或结石夹杂物。

面分析结果中，元素 Sn 的分布特征显示，玻璃横截面中右侧为富 Sn 面。对于元素 Na，面分析结果中，由于先进行的大范围元素线分布测试，由于碱金属的电子束敏感特性，相对于其他位置有含量降低现象。

对于玻璃中出现的表面或内部条纹缺陷，结合仪器测试结果，可以从配料、熔解、搅拌等工序的工艺和设备方面进行调整以降低或消除条纹缺陷影响。
