红外显微镜测定电路板不良焊点

No.FTIR-004

摘要：现代化的电路板（PCB）装配使用自动化的焊接工艺，焊接过程中会产生不良焊锡点，本文介绍通过红外显微镜法分析造成不良焊锡的原因。通过红外显微镜测定了不良焊点处异物的红外光谱图，由此确认该异物的化合物类型。

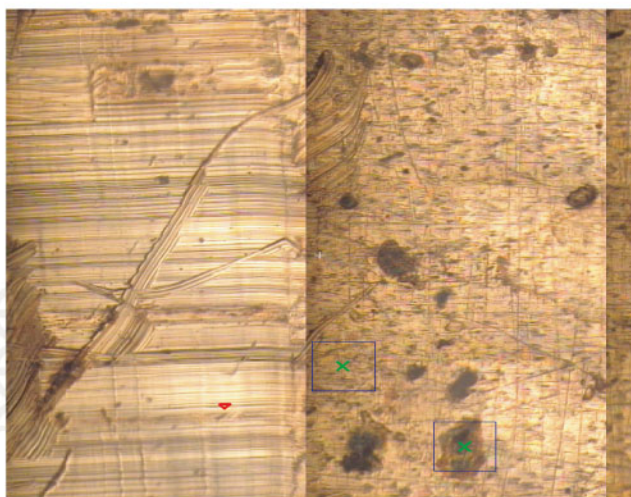
图1 空白电路板显微镜照片

取空白电路板，用刀刮去焊盘表面的助焊剂，以铜金属表面为背景，用显微镜测定表面助焊剂的反射光谱。显微镜照片及助焊剂红外光谱图如图1和图2所示。

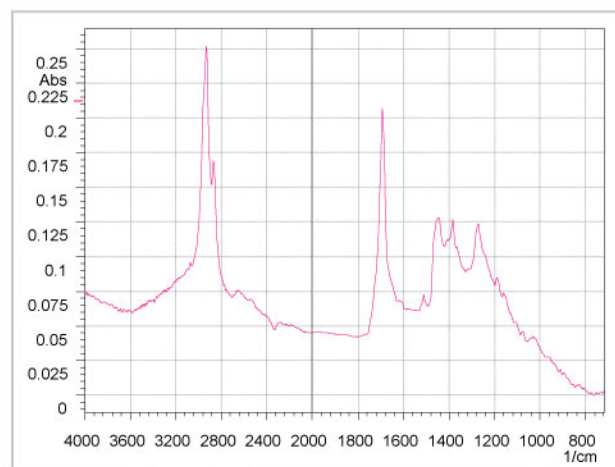
图2 助焊剂的红外光谱图

选择常用助焊剂松香水涂于玻璃板上，烘干，用KBr压片法测定其红外光谱图，如图3中上面的谱线所示，其中 3435cm^{-1} 处的峰是松香中的残留乙醇所致，将图2与其对照可知，空白电路板上使用的助焊剂是松香。松香是一类天然树脂，其主要成分是树脂酸， 1695cm^{-1} 处的峰是酸 $\text{C}=\text{O}$ 基的伸缩振动吸收峰。
