使用微焦 X 射线 CT 系统观察连接的金属和橡胶部件

01-00724-CN

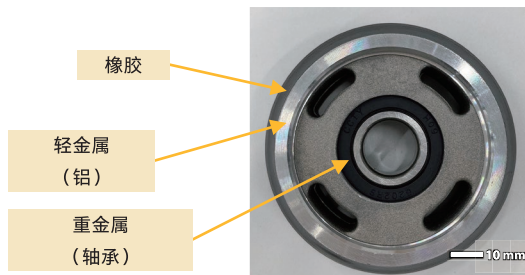
图 2 辊轮

在本例中，辊轮由重金属、轻金属和橡胶的组合组成。如图 2 所示，一个铝部件连接在主要由钢制成的轴承周围，橡胶连接在铝部件的周边。

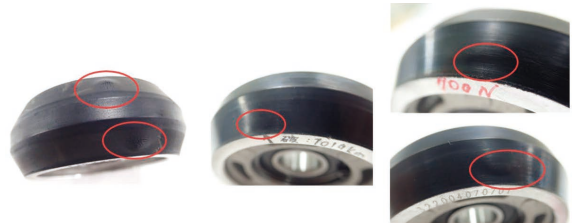
图 3 工件凸起（左：工件 A 上的 2 个位置；中：工件 B 上的 1 个位置；右：工件 C 上的 2 个位置）

涉及三种工件，实际使用的产品（工件 A）和两种供试样品（工件 B 和 C）。每个工件的橡胶材料和负载测试参数设置如表 1 所示。每个工件都有凸起（图 3）。

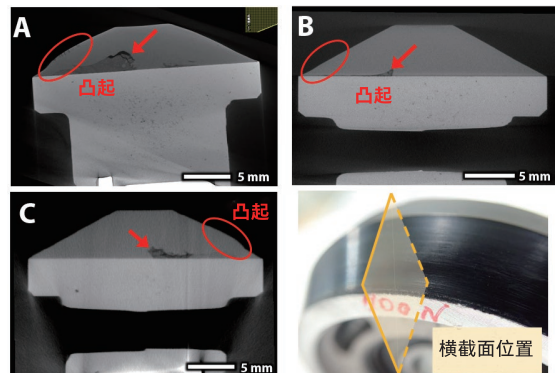
凸起横截面图像和横截面的位置如图 4 所示。然而，对于工件 A 和 C，仅示出了两个凸起中的一个。在两个工件中，凸起内侧的区域（在图 4 中用红色箭头表示）比橡胶的其余部分更暗。在横截面图像中，密度越低，颜色通常越深。这表明有凸起的区域可能比橡胶的其余部分密度低。

图 4 凸起的横截面图像（左上：A；右上：B；左下：C；右下：横截面位置示意图）

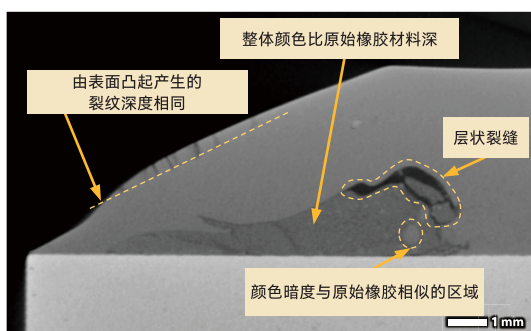
图 5 工件 A 上凸起附近的放大视图

图 5 是工件 A 上凸起内部的放大横截面图像。如上所述，凸起的内部区域比原始橡胶材料更暗。这大概是由于其密度较低所致。橡胶内部密度较低的一个可能原因是产生空气，但在图 5 中看不到气泡或裂缝。因此，可能产生小于体素尺寸（在表 2 中表示为 0.037 mm）的气泡。对其他位置进行更详细的观察发现，在相应的位置出现了分层裂纹和比其他橡胶更深的颜色。这表明，在劣化区域内，劣化程度各不相同。同时还证实凸起区域表面上的所有裂纹延伸到大约相同的深度，这表明不仅在内部而且在外部都可以观察到劣化的程度。

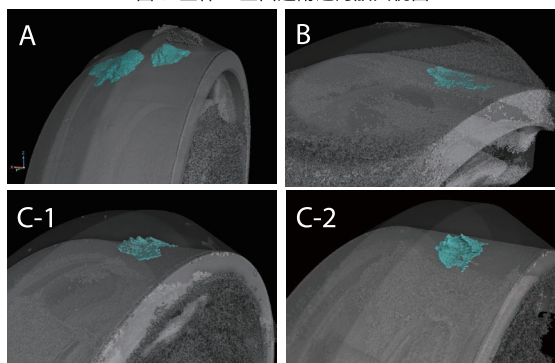
图 6 凸起的颜色编码内部

如果使用可选软件 VGSTUDIO MAX 对图像进行颜色编码，则可以三维观察到预期区域的劣化位置和形状（图 6）。使用软件计算颜色编码部分的体积，得到不等式 $A > C > B$ 。对辊轮外部进行目视检查以比较凸起的尺寸，得到相同的 $A > C > B$ 关系，这表明外部凸起和内部劣化的体积之间存在相关性。基于表 1 工件 B 和 C 与已知测试参数的比较，也证实了与行进距离的相关性。在该例子中，将 CT 数据与外部凸起的视觉尺寸进行比较，但凸起的程度也可以通过将 CT 数据与设计（CAD）数据比较来进行数字化。

(C 中的凸起由于它们之间的距离而显示在单独的图像中。)

脱粘区域可以采用与图 6 所示相同的方式进行颜色编码，以便能够同时观察内部橡胶劣化和脱粘情况（图 8）。因此，X 射线 CT 成像可用于发现内部缺陷，即使在没有任何外部不规则的区域。

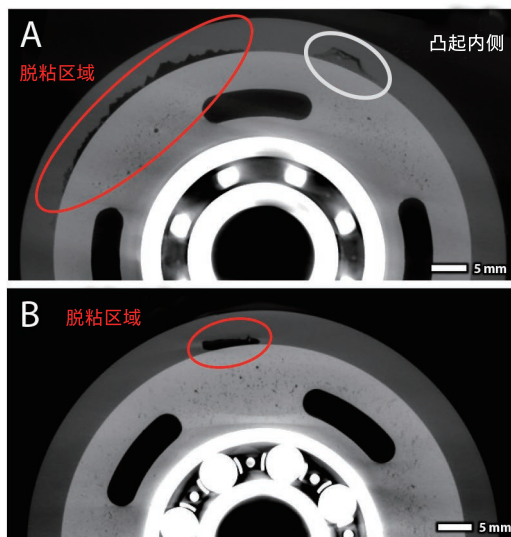
图 7 橡胶脱粘

概观横截面图像显示了表面上看起来正常的工件 A 和 B 区域的内部空隙（图 7）。鉴于凸起内部为深灰色，黑色的空隙可能表明橡胶从金属上脱粘。
